Landschaftspflege und Naturschutz im Straßenbau

Ministerium für
Landesentwicklung und Verkehr

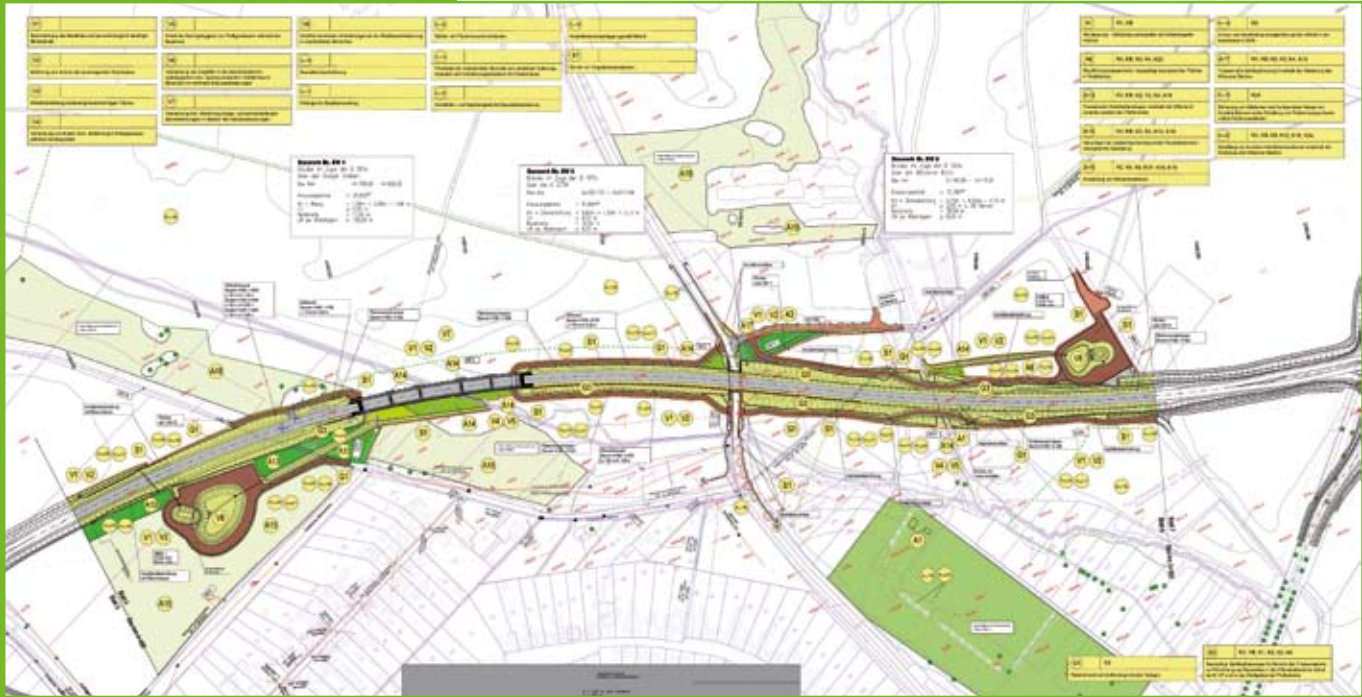
Auszug aus einem Maßnahmenplan der naturschutzfachlichen Planungsunterlage, dem Landschaftspflegerischen Begleitplan (LBP): Der Zielzustand mit neuer Straße und den herzustellenen landschaftspflegerischen Maßnahmen wird farblich dargestellt. Dabei wird jede Maßnahme nummeriert (gelbe Kreise) und in gelben Textfeldern kurz beschrieben. Im Beispiel finden sich neben den flächenhaften Kompensationsmaßnahmen eine Vielzahl von Schutz- und Vermeidungsmaßnahmen (u. a. Schutz- und Leiteinrichtungen mit Querungshilfen für verschiedene Tiergruppen).

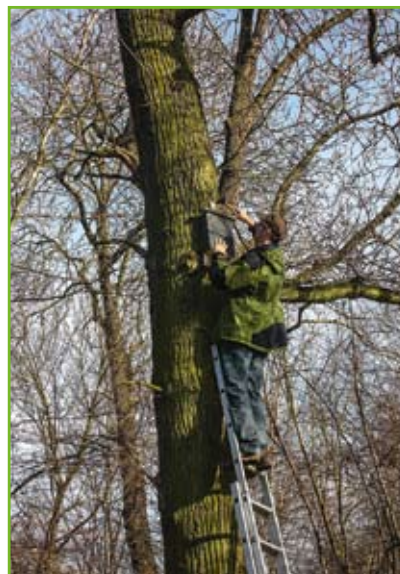
Das Anbringen von Fledermauskästen muss vor Beginn des Eingriffs bzw. vor dem Absuchen der Fledermausquartiere stattfinden, damit die Tiere entweder selbständig das Ersatzquartier finden und annehmen oder im Zuge des Absuchens dorthin gebracht werden können.

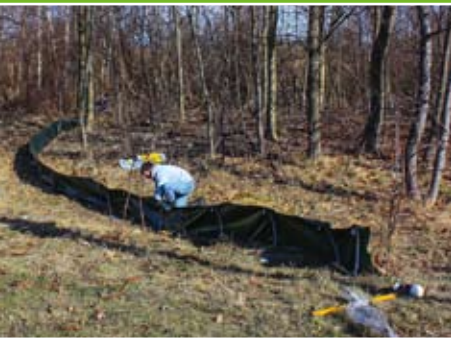
Ein zeitweiser Amphibienschutzzaun wird aufgebaut. Während der gesamten Bauzeit, in der der Zaun benötigt wird, muss er regelmäßig kontrolliert werden. Werden Fangnetze verwendet, so sind sie zweimal täglich zu kontrollieren und gefangene Tiere an der anderen Seite der Baustelle außerhalb des Gefahrenbereichs an geeigneter Stelle wieder freizulassen.

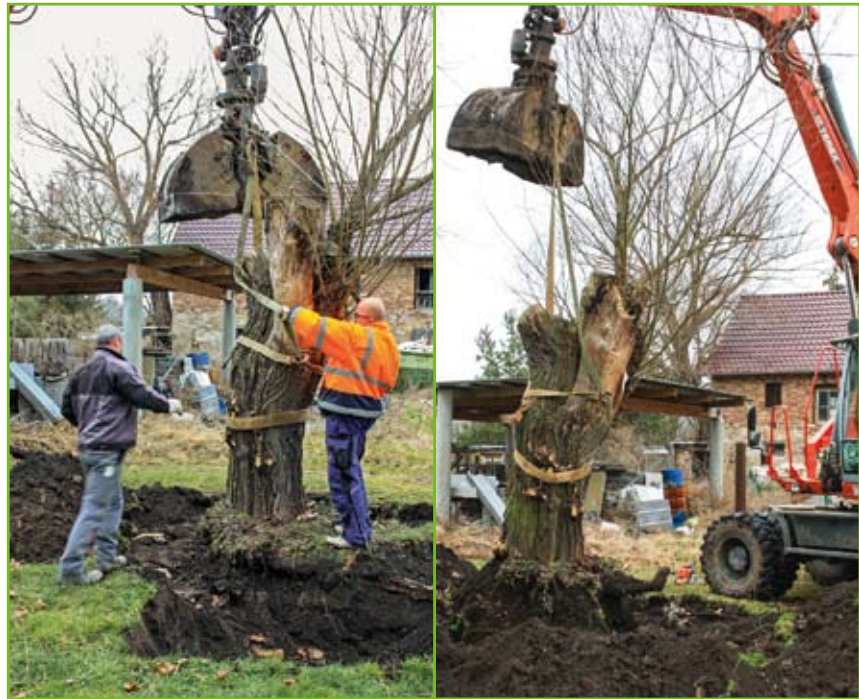
Umsetzen eines Brutbaumes des Eremiten. Die Umsetzung fand im Frühjahr 2012 statt. Im Sommer 2012 trieb der Baum wieder aus.

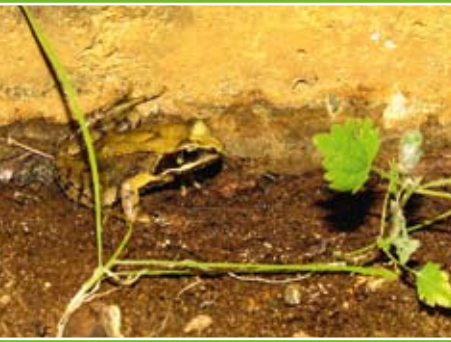
Aufnahme eines Frosches (Spring-, Moor- oder Grasfrosch; in jedem Fall eine nach FFH-Richtlinie geschützte Art), der ebenfalls die breite Berme als Querungshilfe nutzt und so einem fast sicheren Verkehrsstod entgeht.

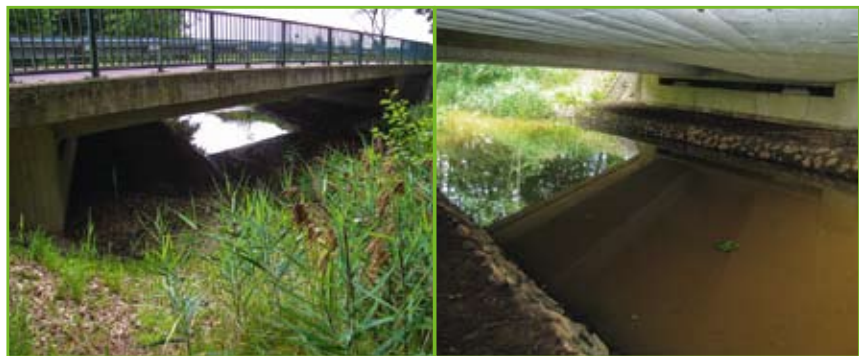
Ein sehr weites und ausreichend hohes Brückenbauwerk, hier der Wilhelmskanal bei Taterberg, ermöglicht, dass ausreichend Licht unter das Bauwerk gelangt. Auf den breiten Bermen, die mit Natursteinen befestigt und mit natürlichem Bodenmaterial aufgefüllt sind, passieren Fischotter & Co. das Bauwerk trockenen Fußes. Vor Ort konnten Spuren und Losung des Fischotters identifiziert werden.

Gänzlich unnötig werden die Warnschilder, wenn den Tieren eine Unterquerung der Straße entlang des Gewässers ermöglicht wird. Dazu muss die Straßenbrücke über einen ausreichenden Lichteinfall sowie sogenannte Trockenbermen verfügen – das sind verbreiterte Uferstreifen, die auch bei hohen Wasserständen frei bleiben. Deshalb werden sowohl Brückenneubauten im Zuge neuer Straßen als auch Ersatzbauwerke im

Bestand entsprechend den Bedürfnissen dieser Tierarten gestaltet, wenn sie im Einzugsgebiet von Biber und Fischotter liegen. Besonders für Gebiete entlang der Elbe und für die Niederungsgebiete im Norden von Sachsen-Anhalt ist dies der Fall. Natürlich werden die Trockenbermen auch von anderen Artengruppen (Amphibien, Kleinsäuger) zur unfallfreien und störungsarmen Querung der Straße genutzt.

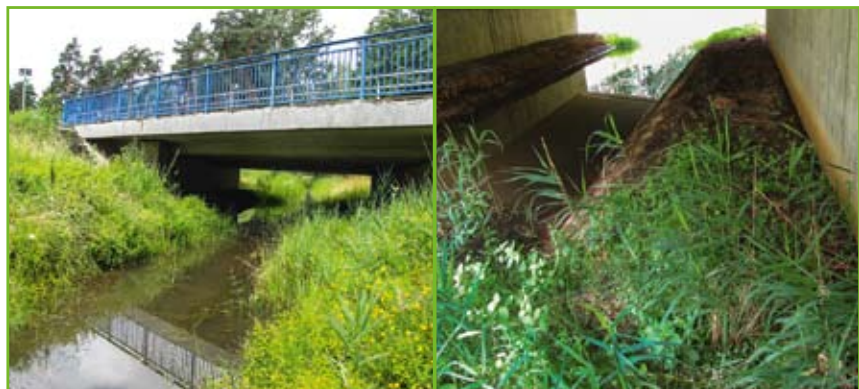
Der Friedrichskanal bei Miesterhorst erfüllt diese Kriterien ebenfalls.

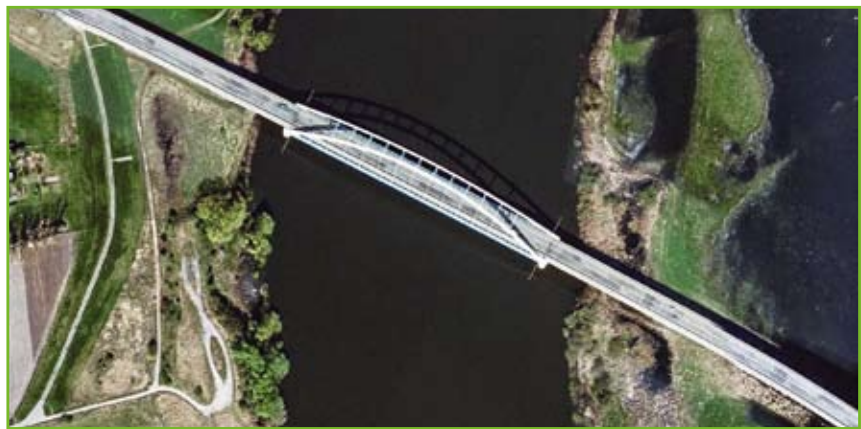
Der schiffbare Elbstrom wird von einer schlichten, in Weiß und Blau gehaltenen Stabbogenbrücke überspannt. Das Landschaftsbild wird dadurch möglichst geringfügig verändert. Das massive Eisengestänge in den Brückenfeldern kann von Vögeln vermutlich wahrgenommen werden; wissenschaftliche Untersuchungen sollen dazu beitragen das Fachwissen zur Thematik *Vogelschlag an Brückenbauwerken* zu vertiefen.

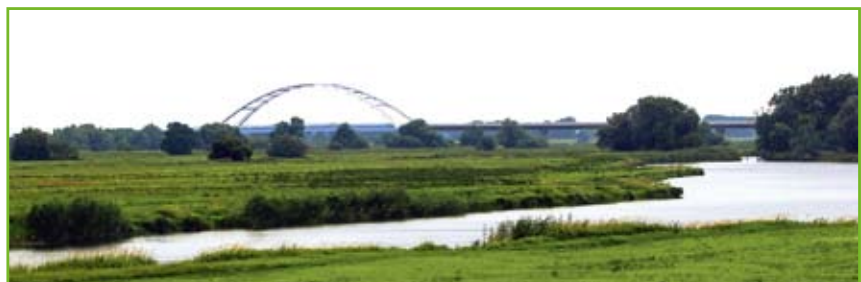
Strombrücke und ein Teil der Talbrücke über den Auenbereich, ein Altarm der Elbe im Vordergrund.

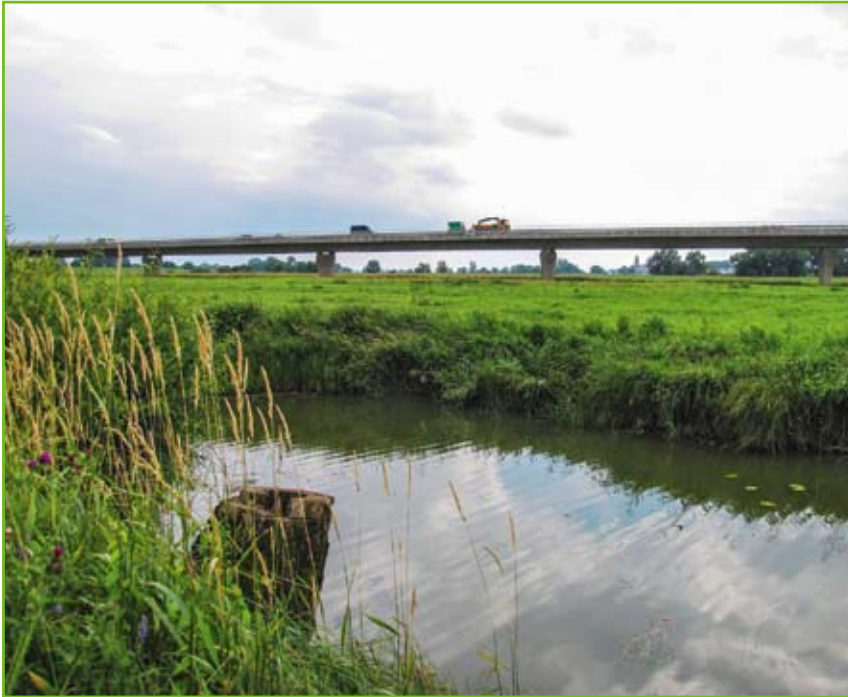
Die aufgeständerte Talbrücke wird von in weiten Abständen platzierten Betonpfeilern getragen. Dem Hochwasserschutz und der Ökologischen Durchgängigkeit wird so in hohem Maße gedient.

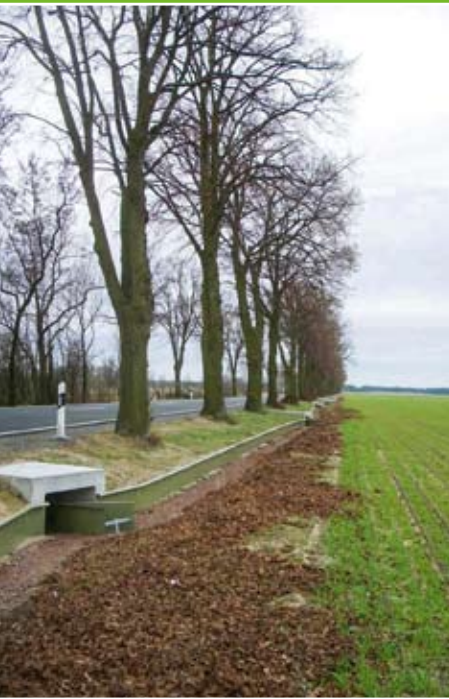
Amphibienquerungshilfe südlich von Bölsdorf (bei Tangermünde). Der Einbau der Querungshilfen wurde mit einer Sanierung der Fahrbahn verbunden.

Im Jahr 2011 wurde südlich der Ortschaft Bölsdorf eine ca. 600 Meter lange Amphibienanlage errichtet. Sie ist beidseitig mit Schutz- und Leiteinrichtungen versehen und weist 16 Querungstunnel in einem Abstand von ca. 30 Metern auf. Die Deckschicht der Fahrbahn ist nach dem Einbau der Tunnel erneuert worden.

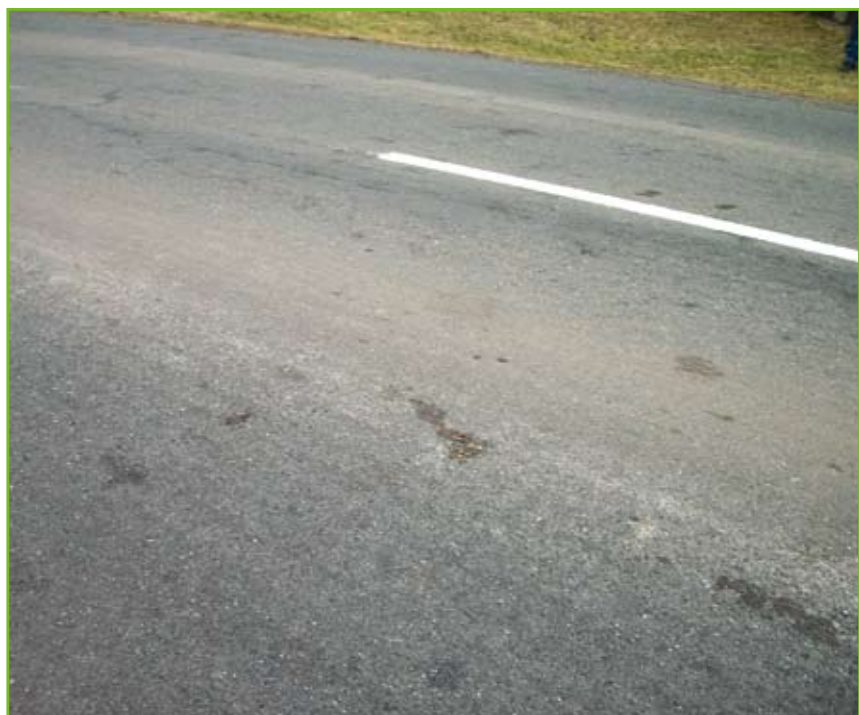
L 31 südlich Bölsdorf vor Durchführung der Maßnahme. Auf den ersten Blick: grauer Asphalt. Ein zweiter Blick lässt dunkle Flecken erkennen. Das alles sind – im wahrsten Sinne des Wortes – „breitgefahrene“ Amphibien!

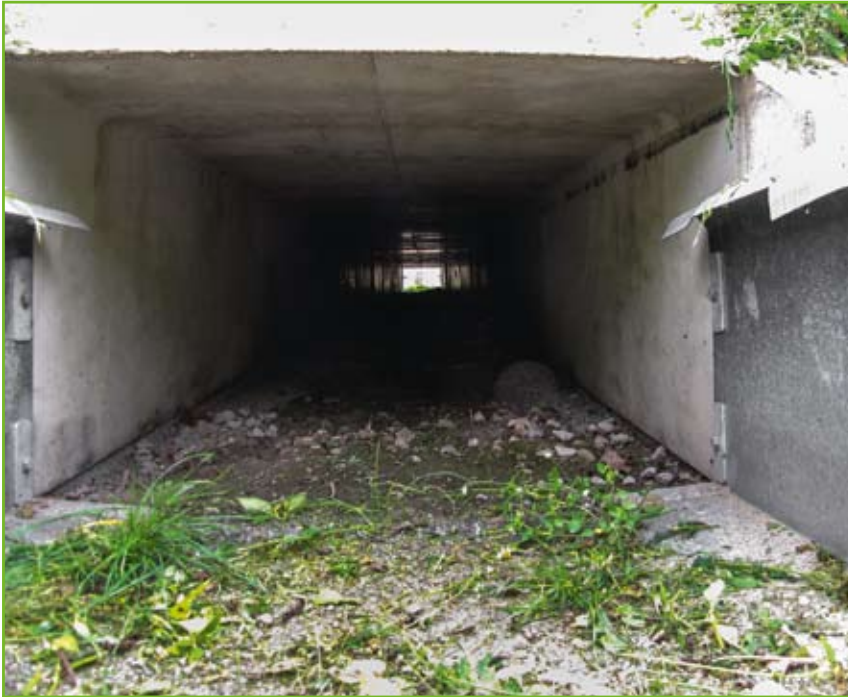
„Tunnelblick“ aus Sicht der querenden Amphibien (hier eine Anlage an der B 188 bei Solpke). Maßgeblich für die Akzeptanz der Tunnel ist der Lichteinfall am gegenüberliegenden Tunnelausgang.

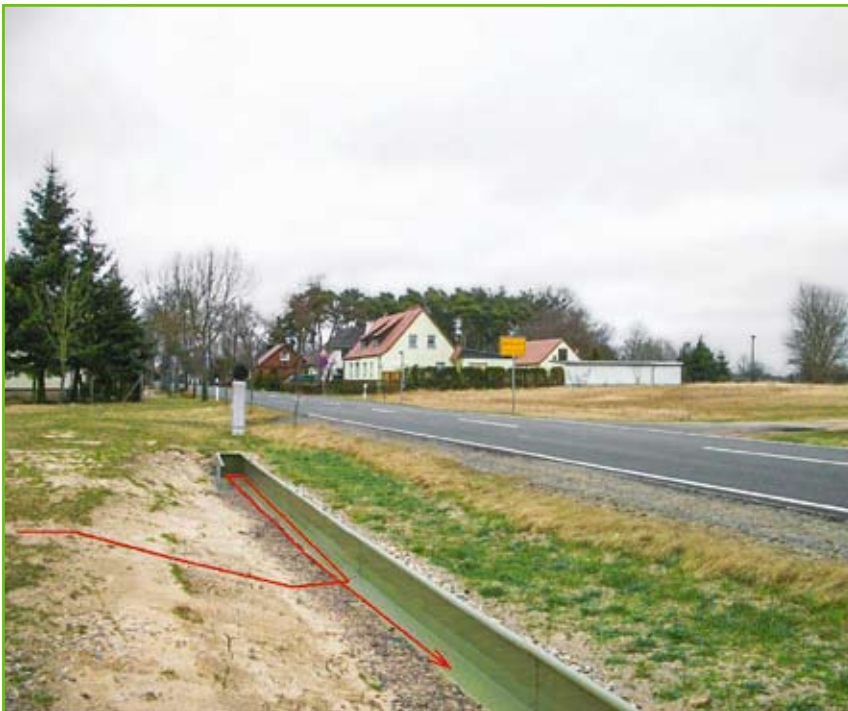
Schleifen- oder U-förmige Enden der Leitelemente lenken Tiere am Ende der Leitwände wieder in Richtung der nächsten Tunnel (L 31 bei Bölsdorf).

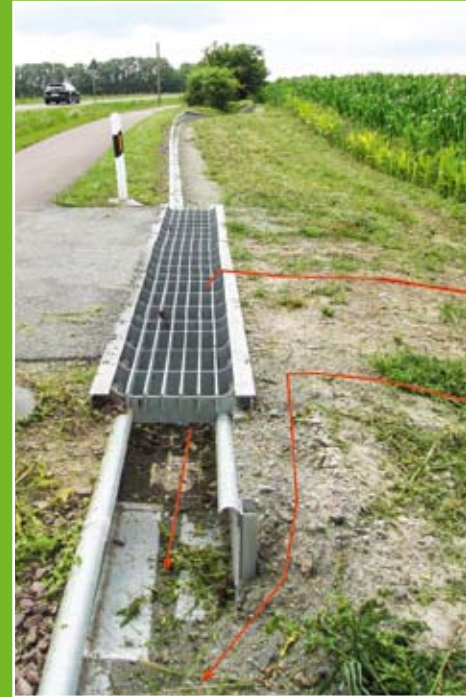
An Einmündungen von Wegen auf die Straße werden sogenannte Stopprinnen eingebaut. Die Gitter stellen einen unattraktiven Untergrund für Amphibien dar. Wegen die Tiere dennoch eine Überquerung, fallen sie durch die Gitter und landen wieder an der Leiteinrichtung. (Anlage B 188 bei Solpke)

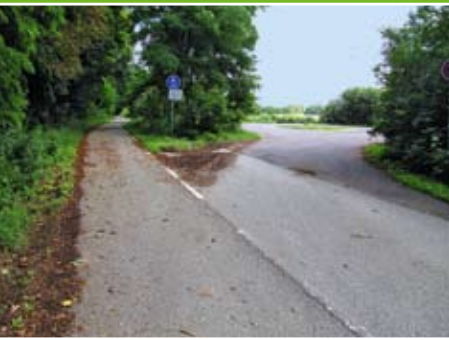
Entsiegelung der alten Ortsdurchfahrtsstraße am Ortsausgang Weteritz nach Neubau der Ortsumfahrung im Zuge der B 188/L 25. Ein alter Fahrstreifen verbleibt als Geh- und Radweg.

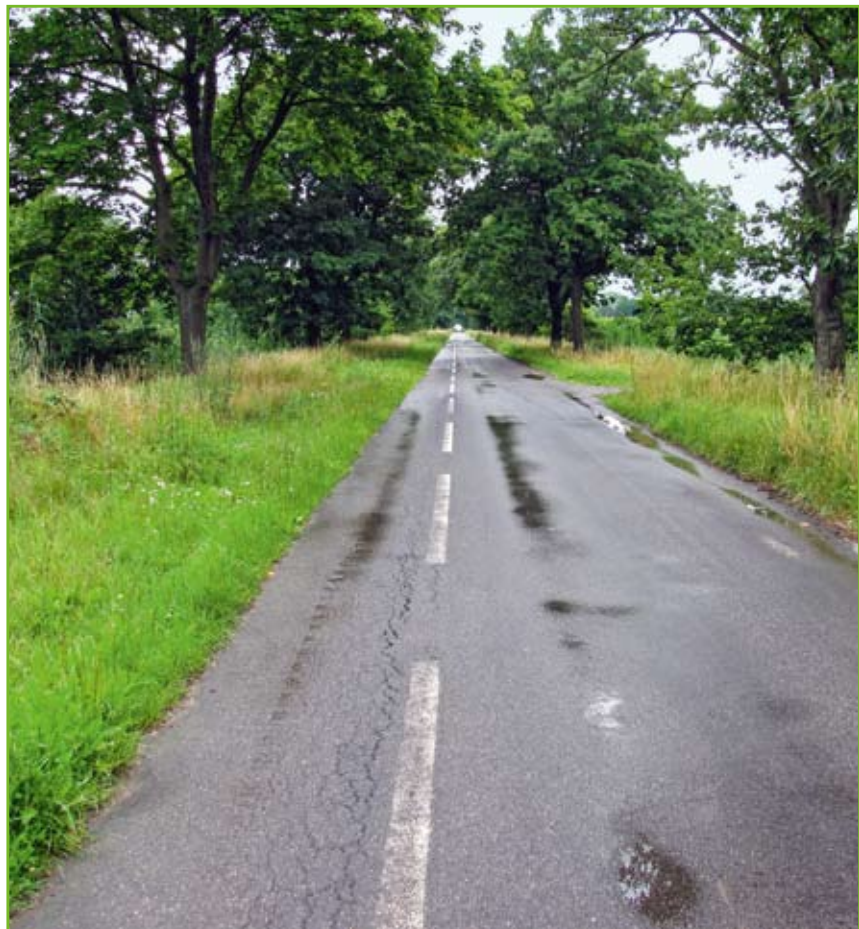
Rückbau der K 1031, die von Fischbeck in die Elbaue führt. Sie Straße erfüllt keine Verbindungsfunktion zwischen Ortschaften und dient nur noch als Zufahrt für die Unterhaltungsarbeiten am Elbdeich, die anliegenden Wiesenbewirtschafter und natürlich zur touristischen Nutzung durch Radler und Wanderer.

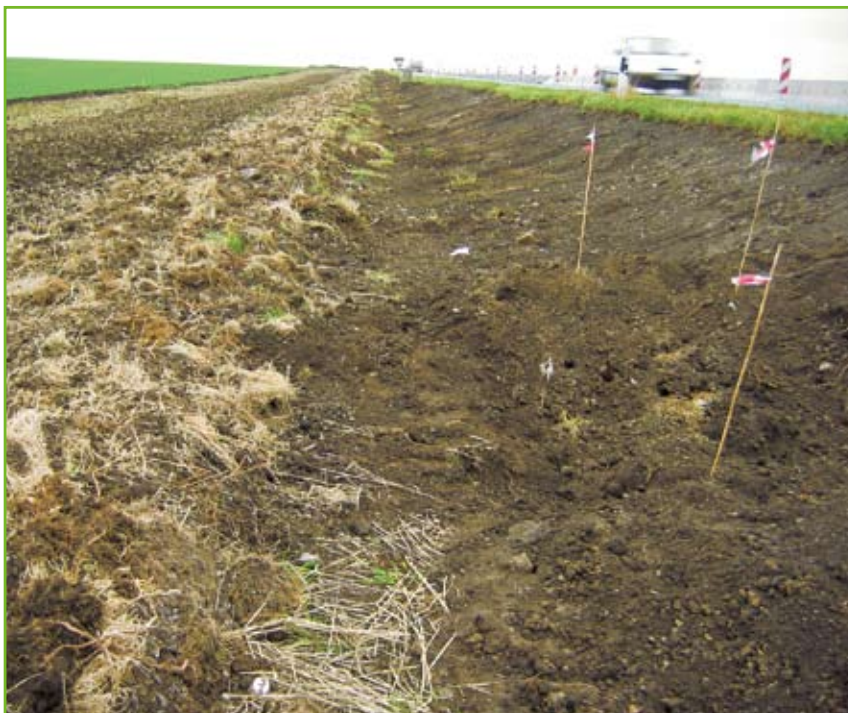
Gefundene Baue werden markiert und mit Lockfutter versehen. Ist der Bau aktuell bewohnt, wird der Hamster sich regen und kann gefangen werden. Das Baufeld muss die ganze Bauzeit lang von Bewuchs freigehalten werden.

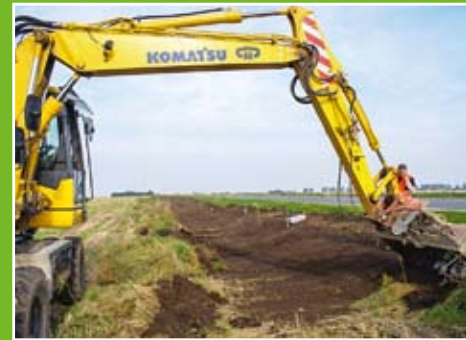
Vor Baubeginn wird der Oberboden abgetragen und nach Hamsterbauen gesucht.

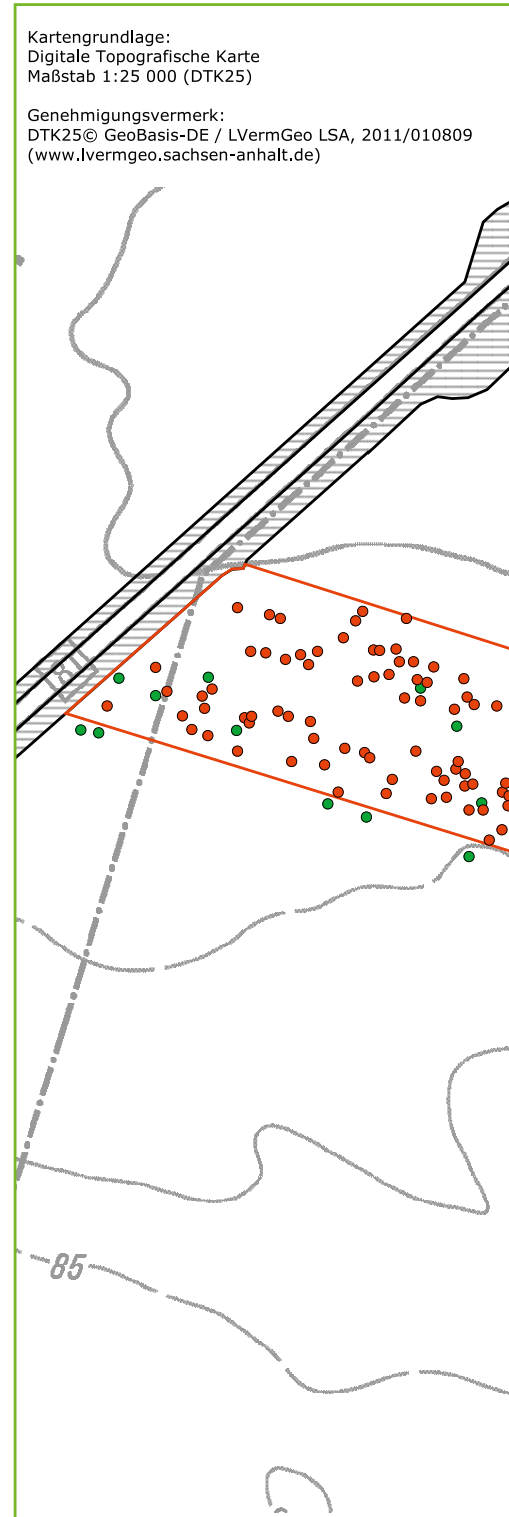
Feldhamsterbaue der umgesiedelten Tiere auf der Hamsterschonfläche in den Jahren 2009 (grüne Punkte) und 2011 (rote Punkte).

Für die 27,5 ha große Hamsterschonfläche wurde 2009 ein Ausgangsbesatz von 0,8 Bauen/ha ermittelt. Die durchgeführten Kartierungen in den beiden darauf folgenden Jahren mit hamsterschonender

Bewirtschaftung (Gewährleistung ausreichender Nahrung und Deckung in der sommerhalbjährlichen Aktivitäts- und Reproduktionszeit) ergaben für 2010 eine Baudichte von 3,5/ha und für 2011 eine Baudichte von 5,1/ha (angestrebte Zielbaudichte: 5/ha, dauerhaft). Der positive Trend ist vor allem auf die mit dem Bewirtschafter vertraglich vereinbarte und jährlich neu abzustimmende hamsterschonende Landwirtschaft zurückzuführen. Wesentliche Inhalte sind dabei:

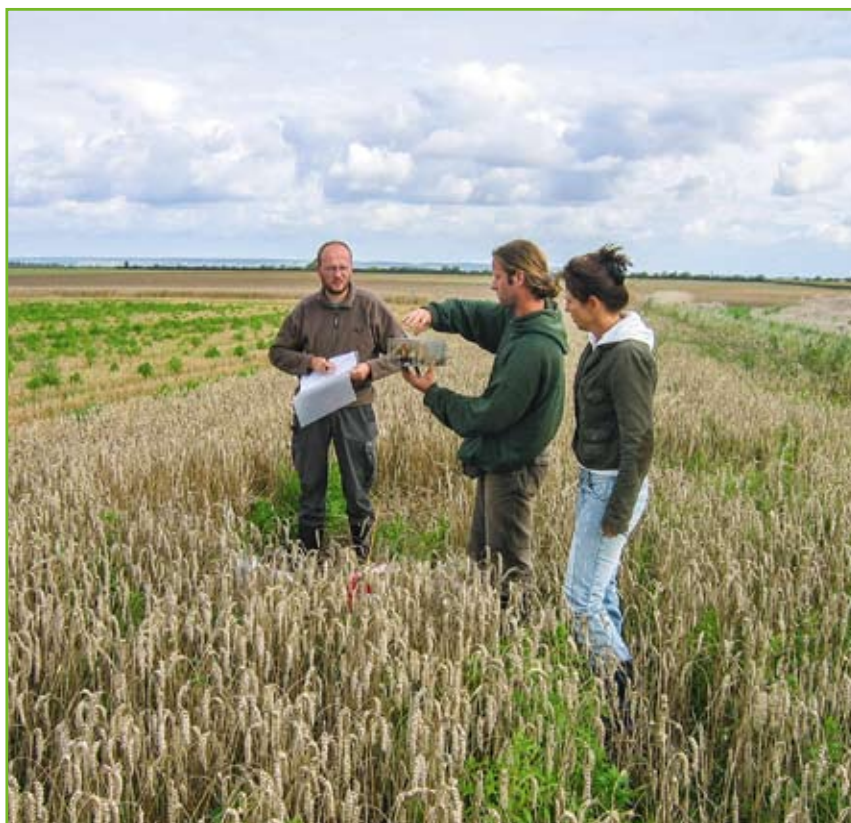
Auf Hamsterfang. Vor den diversen Bau-Ausgängen werden dazu Drahtwippfallen aufgestellt.

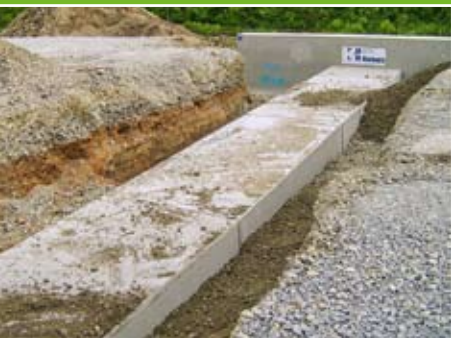
Blick von oben auf einen Tunnel während des Einbaus. Darüber werden die Trag- und Deckschichten der Fahrbahn gezogen.

Hamstersperr-Betonelemente eingebaut worden. Mit den aufmontierten 1,12 m hohen Drahtzäunen wird gleichzeitig ein dauerhafter Wildunfallschutz gewährleistet. Zur Ermöglichung von Wechselbeziehungen zwischen den beidseitig der B 81 vorhandenen Teilpopulationen wurden insgesamt 11 unterführende, bis 26 m lange Rechteckhaubendurchlässe (1 m x 0,86 m) eingebaut, die auch für andere Kleintiere passierbar sind.

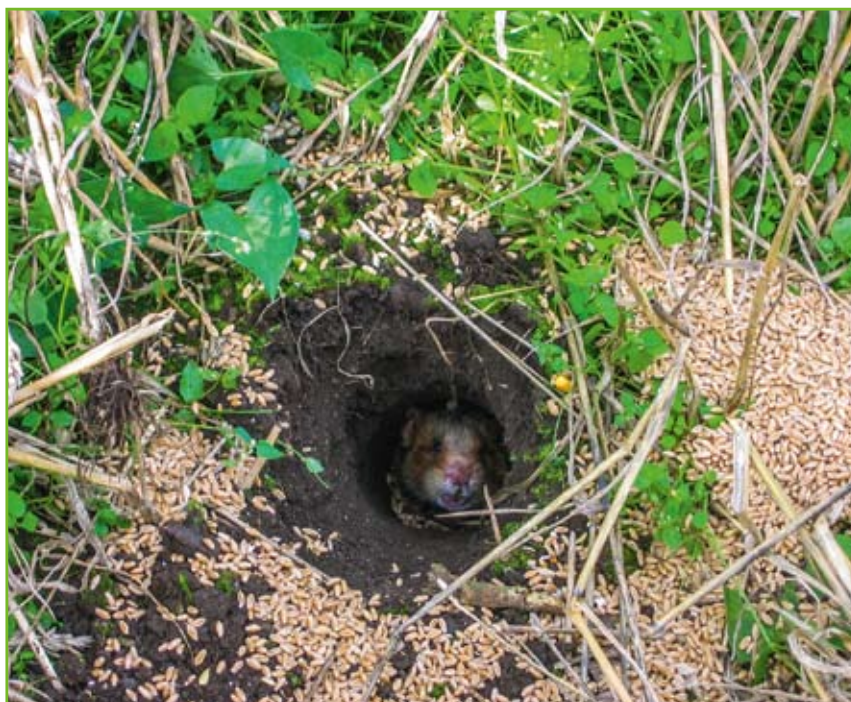
Die Tiere werden in vorgebohrte Röhren gesetzt, die mit ausreichend Futter präpariert sind. Die Hamster graben sich von dort aus weiter in den Boden und legen einen neuen Bau an.

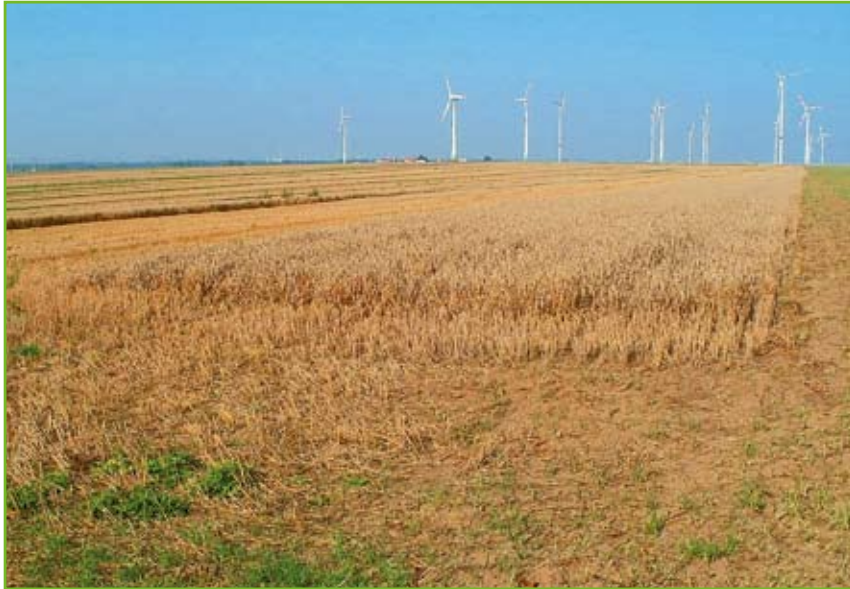
Flächen mit hamsterfreundlicher Bewirtschaftung bezeichnet man als Hamsterschonflächen. Dabei wird auf bestimmte Pflanzenschutzmittel verzichtet. Es wird vor allem Getreide angebaut, das Futter des Feldhamsters. Ein Teil der Ernte wird länger auf dem Halm gelassen, damit der Hamster „hamstern“, also einen Wintervorrat anlegen kann. Außerdem muss relativ flach gepflügt werden, um die Hamsterbaue vor oder während der Winterruhe nicht zu zerstören.

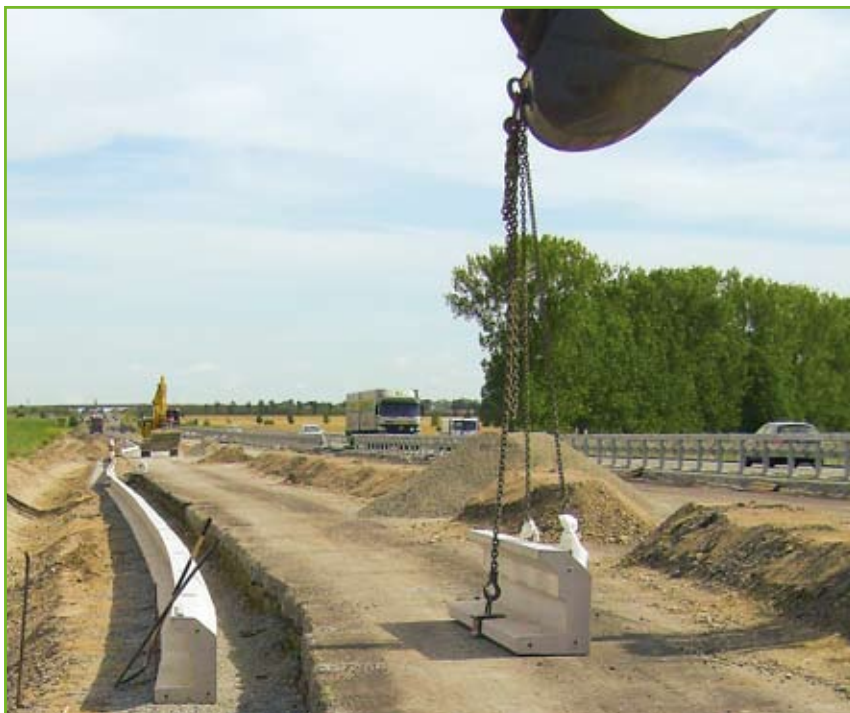
Einbau der Leitelemente aus massivem Beton, auf denen noch ein Wildschutzzaun zu installieren war.

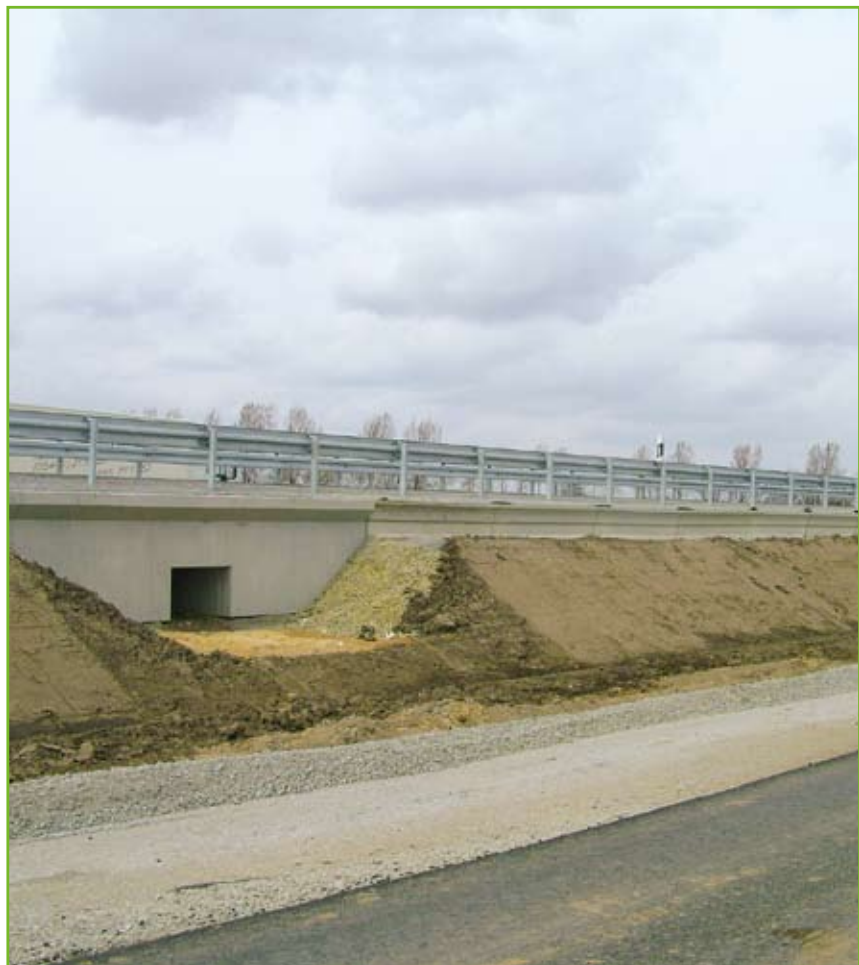
Seitenansicht nach Abschluss der Bauarbeiten.

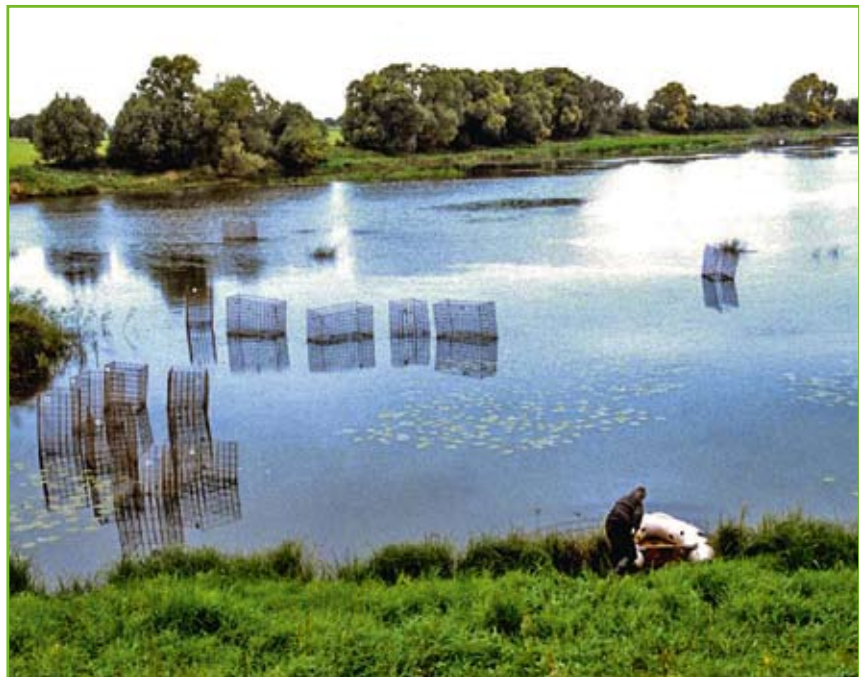
Einsetzen der Schutzgehege

Nach erprobten biotechnischen Methoden, wie der Bearbeitung des Gewässerbodens, dem Einbau von Schutzgehegen, der Beseitigung von Treibgut oder der Wiedererrichtung und Reparatur der Schutzgehege nach Hochwasserereignissen, konnten in den ersten beiden Jahren der Ansiedlungsver-

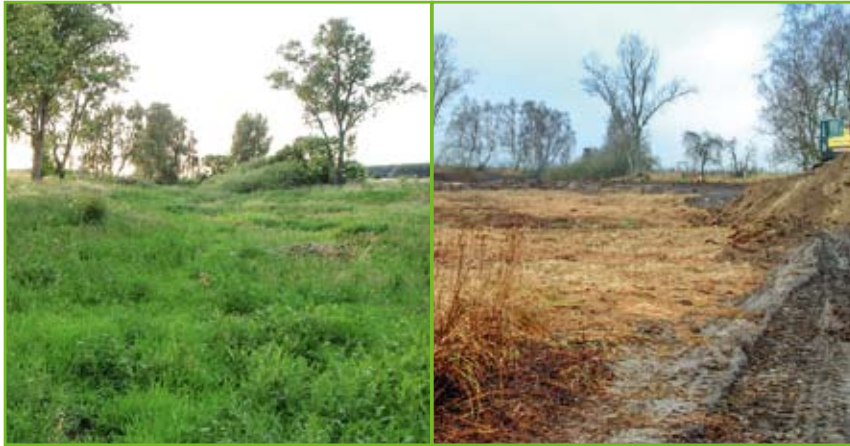
Ausgangszustand und Beginn der Bauarbeiten

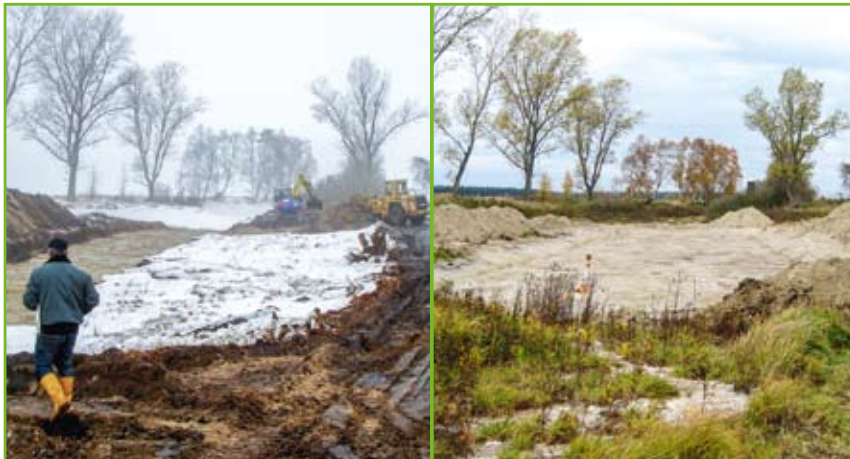
Aushub- und Profilierungsarbeiten

Rahmen der Geländemodellierung eine ökologische Bauzeitenplanung und Bauüberwachung durchgeführt. Die organische Substratschicht wurde per Minibagger bis zu einer Tiefe von 1,00 m ausgehoben. Die anfallende entnommene Substratmenge betrug ca. 6 000 t. Diese wurde abtransportiert und entsorgt, sandige Anteile wurden zur randlichen Modellierung verwendet. Da der angetroffene Erdstoff im Untergrund nur teilweise das erforderliche Wasserhaltevermögen aufwies, wurde die Teichsohle nach umfangreicher Höhenmodellierung im Bereich des Tiefpunktes auf einer Fläche von ca. 900 m² mit Bentonit-Dichtungsmatten ausgelegt und Schotter angedeckt, um ein ausreichendes Wasserhaltevermögen zu gewährleisten. Mehrere seitliche Zuläufe zum Teich wurden ausmodelliert.

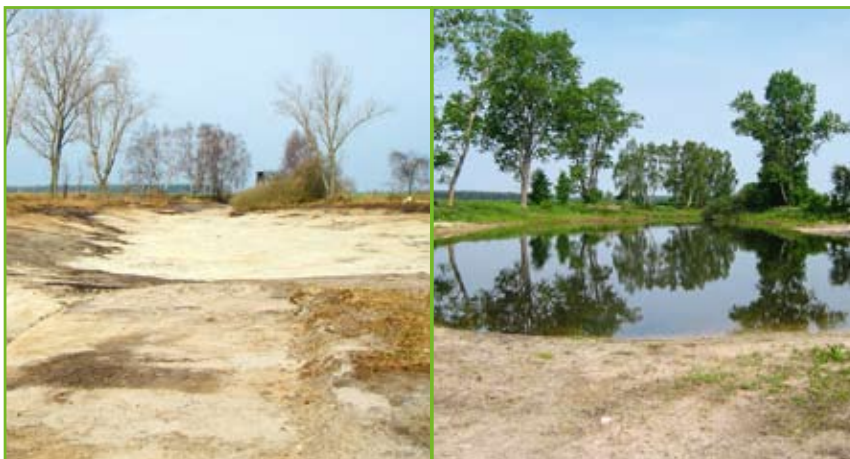
Fertige Profilierung und Endzustand als Gewässer

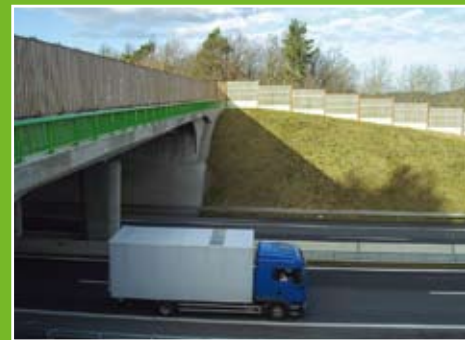
Blick auf die unterführte Straße. Auf der Grünbrücke ist ein Blend- und Irritationsschutz angebracht, der auch die seitlichen Bereiche zwischen Wald und Straßenböschung einbezieht. Den Tieren wird dadurch eine recht ungestörte Querung ermöglicht, was die Nutzungintensität erhöht.

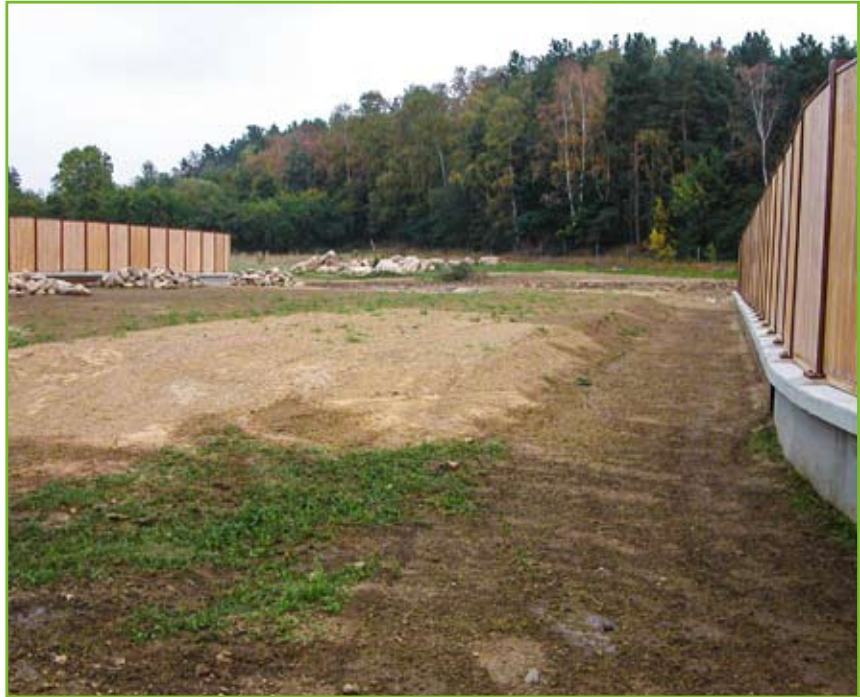
2006: Noch ist die Grünbrücke eher erdfarben. Zu erkennen sind Ausgangsstadien für verschiedene Lebensräume: Eine erhöhte Sandschüttung und flacher Erdboden im Vordergrund, mehrere Lesesteinhaufen im Hintergrund. Im nächsten Schritt wurde eine heimische Heuansaat aufgespritzt und einige Exemplare Besenginster angepflanzt.

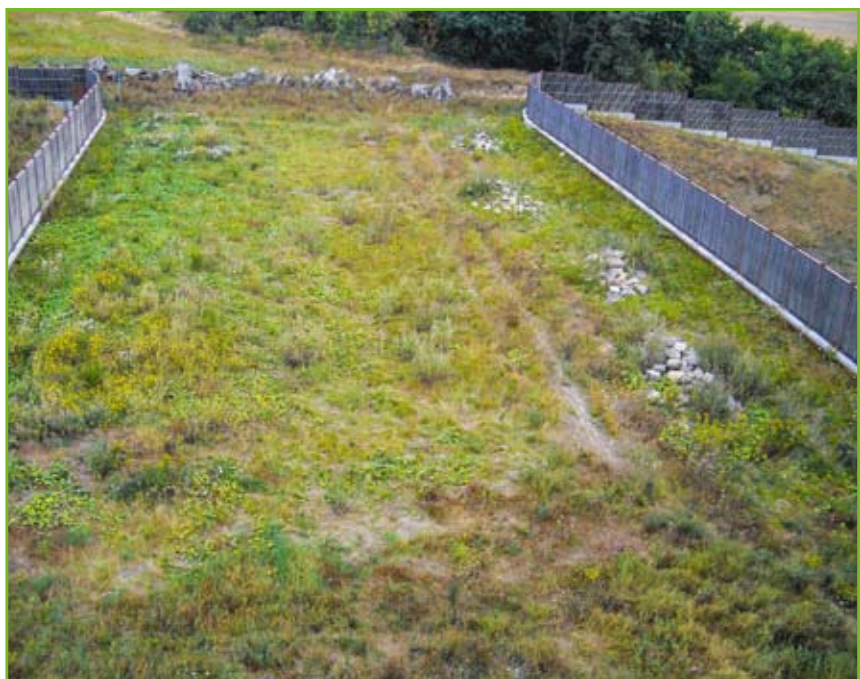
2009: Nach drei Jahren hat sich bereits eine kräuterreiche Trockenrasengesellschaft gebildet.

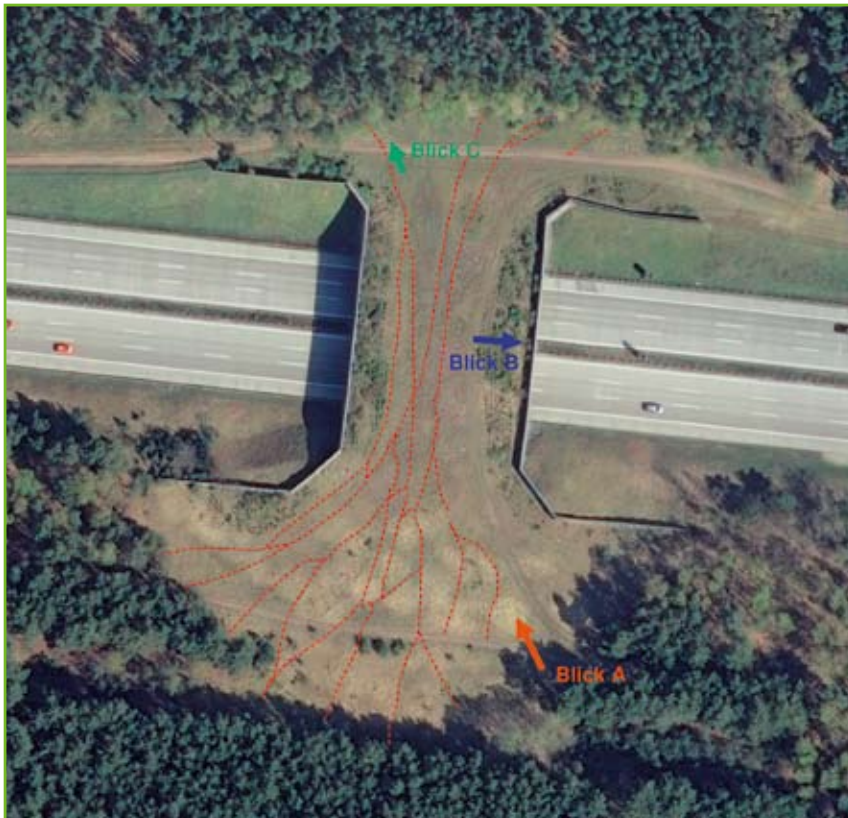
Grünbrücke über die A 2 bei Möser:

Die Grünbrücke über die A 2 bei Möser ist die älteste in Sachsen-Anhalt. Sie wurde beim 6-spurigen Ausbau der A 2 errichtet und verbindet große zusammenhängende Waldgebiete. Im Luftbild erkennt man eine Vielzahl von Trampelpfaden (hier rot gepunktet), die tradierte Wildwechsel vermuten lassen.

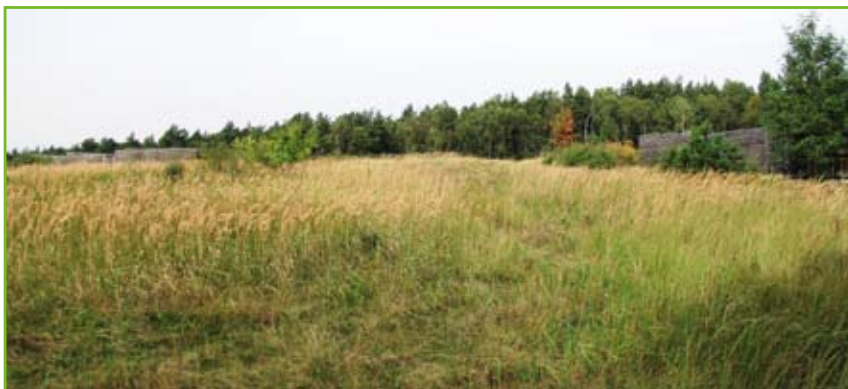
Blickrichtung A: Die Grünbrücke dient nicht nur dem Rotwildwechsel, sondern ist auch Lebensraum für zahlreiche Arten der Trocken- und Halbtrockenrasen. Zum Fototermin für diese Aufnahmen konnten auch Zauneidechsen beobachtet werden, die sich leider nicht fotografieren ließen.

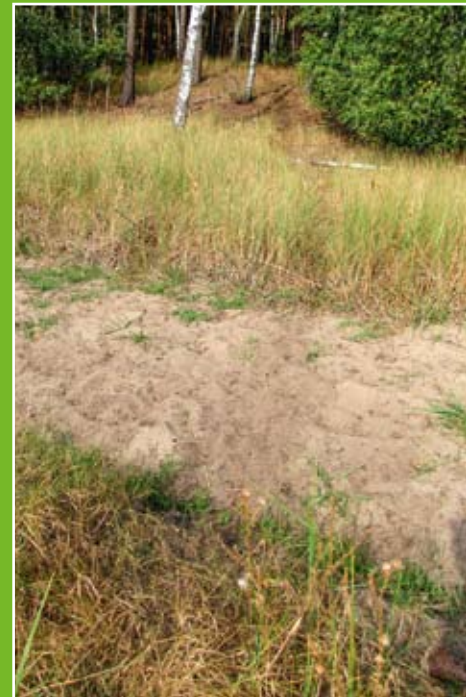
Blickrichtung C: Gut zu erkennen ist ein Wildwechsel-Pfad, der hier den sandigen Brandschutzstreifen quert und zwischen den Bäumen in den Wald hinein führt.

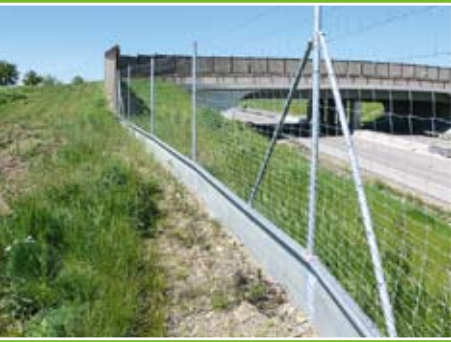
Die kombinierte Grünbrücke mit Wirtschaftswegeüberführung bei Hoym bietet Wildtieren eine gefahrlose Querung der vierstreifigen B 6.

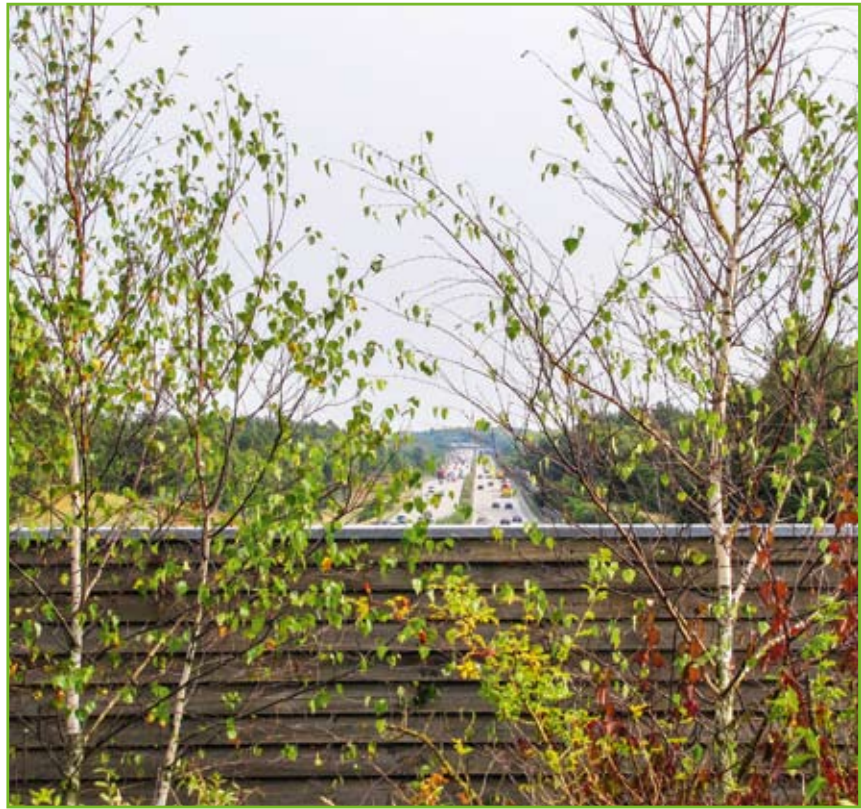
Blickrichtung B: Die Irritationsschutzwand ist für das Wild nicht überschaubar. Von der Autobahn aus sieht man nur die Wipfel der Birken.

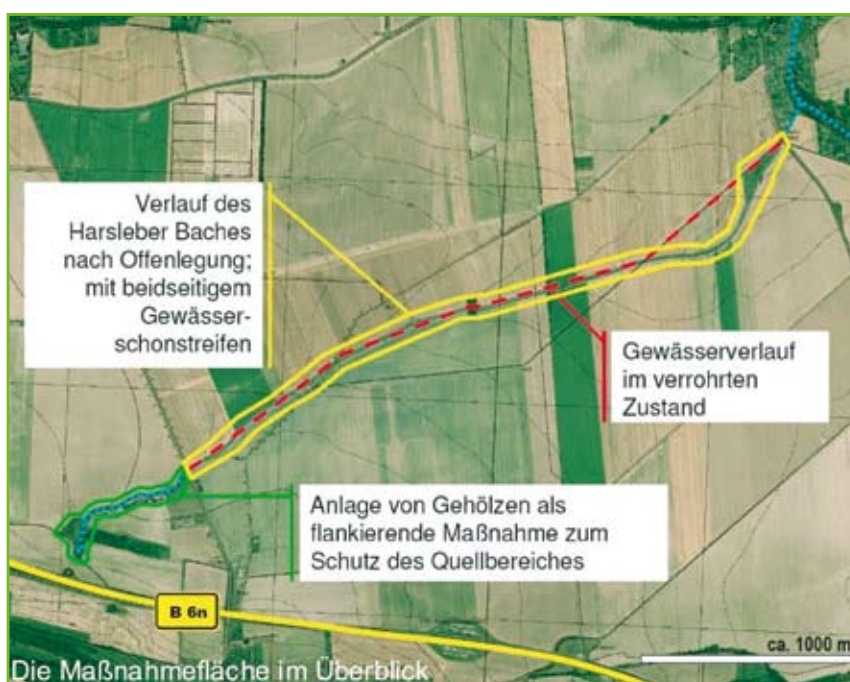
Die Maßnahme fläche im Überblick

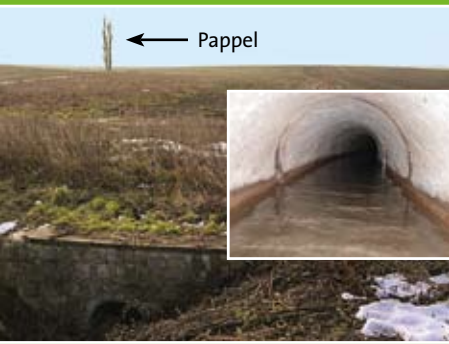
Vorher: der Harsleber Bach im verrohrten Zustand

Der zunehmend desolate Zustand der Verrohrung mit zum Teil oberirdischen Gewässeraustritten und Leitungsbrüchen gefährdete u. a. auch den freien Abfluss der angeschlossenen Drainagen, was die

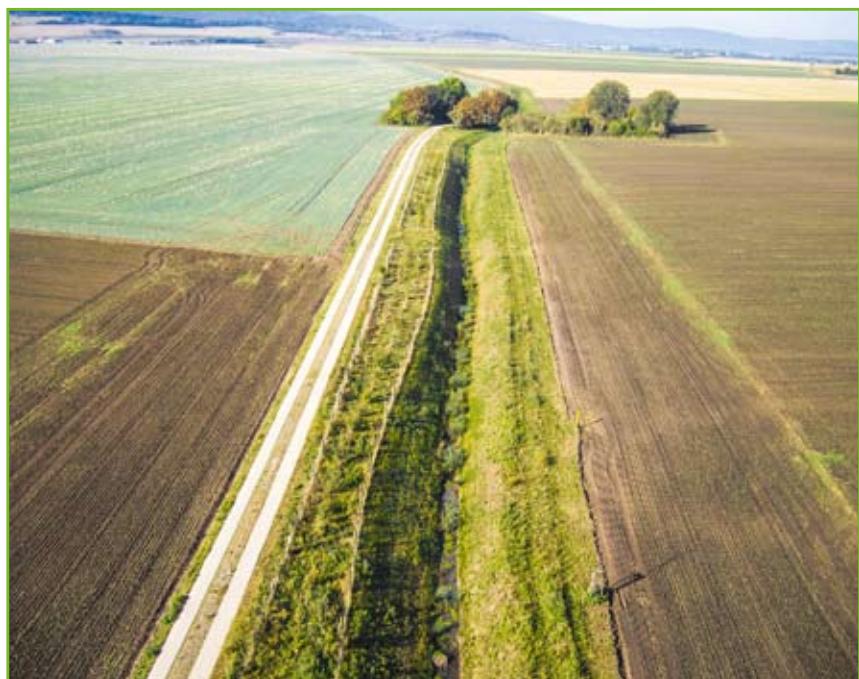
Bereicherung der Agrarlandschaft. Aus dem Luftbild gut zu erkennen sind links der neu angelegte Wirtschaftsweg, die Gehölzpflanzung (noch mit Schutzzäunen gegen Wildverbiss gesichert), das Gewässer und der Gewässerunterhaltungstreifen rechts des offengelegten Grabenverlaufes. Die Maßnahme dient als Lebensraum und Ausbreitungsachse für Pflanzen und Tiere. Die Gehölzgruppe im Hintergrund des Bildes konnte gut integriert werden und fungiert als Trittstein-Biotop.

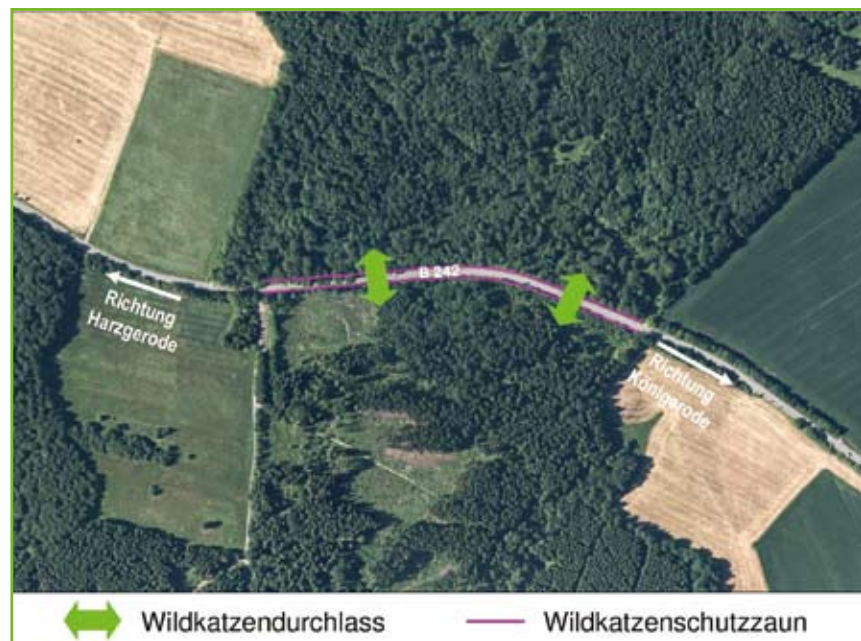
Lage und Anordnung der Wildkatzendurchlässe

In den Jahren 2010 und 2011 wurden zwei Querungshilfen an den Hauptunfallpunkten der Bundesstraße in Form von Durchlässen im Abstand von 260 m errichtet. Dabei han-

delt es sich um Beton-Kastenprofile mit einer Breite von 1,95 m und einer Höhe von ca. 1,50 m, die in den Straßenkörper eingelassen worden sind. Die Eingangsbereiche sind mithilfe von Gabionen (steingefüllte „Netze“ aus Stahlseilen in Quaderform) trichterförmig gestaltet. Als Bodenmaterial in den Durchlässen dient Substrat aus der unmittelbaren Umgebung. Auf einem Streckenabschnitt von ca. 480 m wurde ein spezieller, von Wildkatzen nicht überwindbarer Zaun beidseitig der Straße errichtet, der querende Tiere zu den beiden Durchlässen hinleitet. Eine Stahl-Holz-Konstruktion oberhalb der Durchlässe dient als Schall- und Blendschutz.
