Landschaftspflege und Naturschutz im Straßenbau

Ministerium für
Landesentwicklung und Verkehr

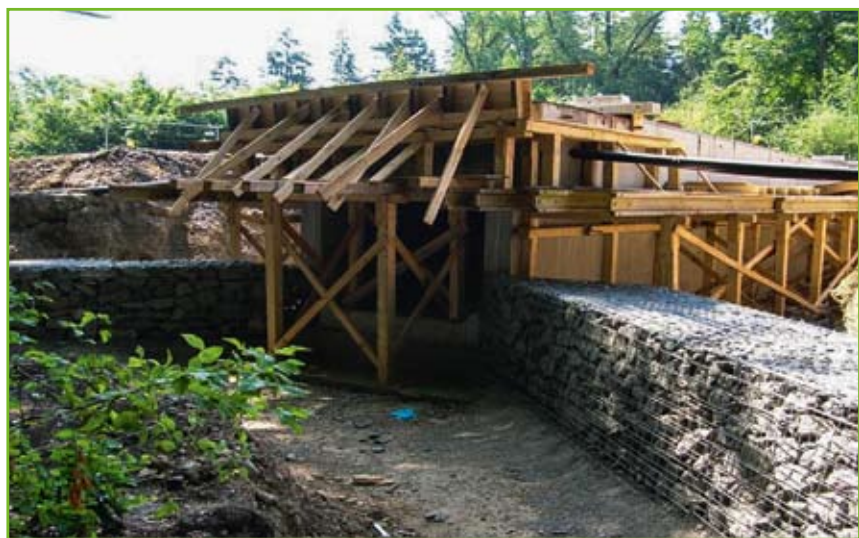
Baustelle Wildkatzendurchlass 2011, zukünftige „Katzen-Perspektive“.

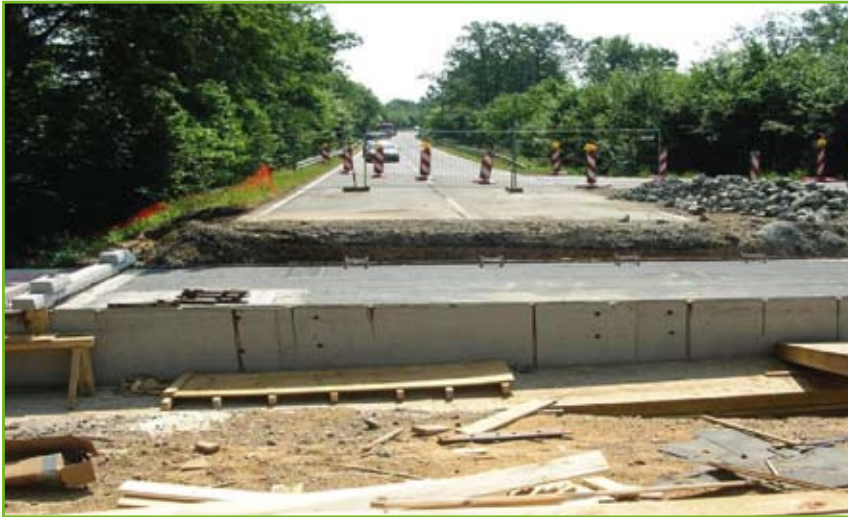
Baustelle Wildkatzendurchlass 2011, mit ampelgeregelter Umfahrung. Im September 2011 waren die Bauarbeiten abgeschlossen.

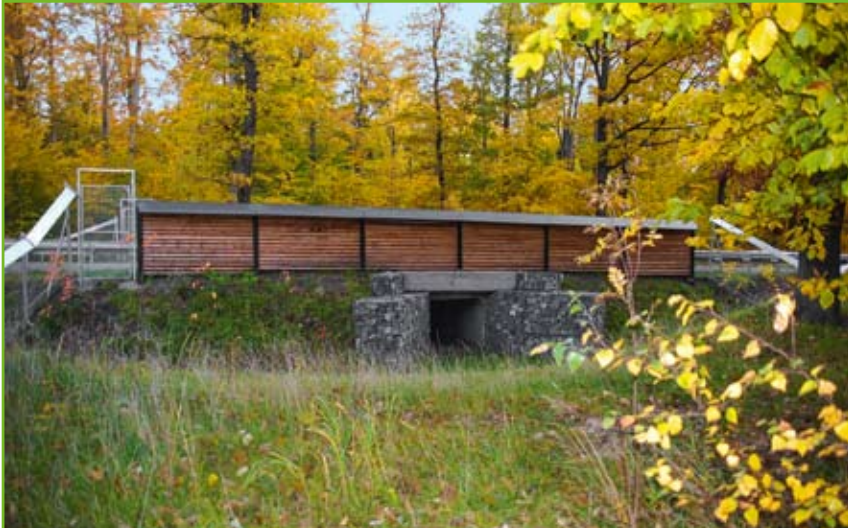
Ein Wildkatzendurchlass nach der Fertigstellung. Der Blendschutz oberhalb des Durchlasses hat eine Länge von 15 m und ist ebenso wie der Schutz- und Leitzaun mit einem Überkletterungsschutz ausgestattet.

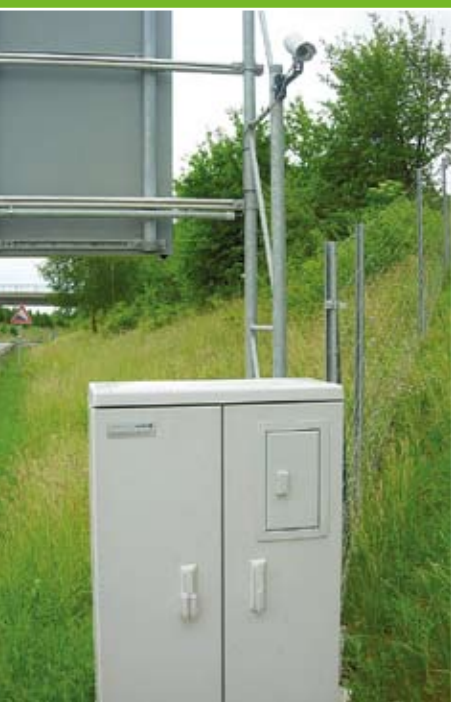
Infrarot-Sensor an einem Zwangswechsel

Das Prinzip ist das eines Bewegungsmelders. Detektoren werden im Abstand von 1,50 m vom Straßenrand entfernt aufgestellt. Werden Bewegungen oder Wärmeabstrahlung von Tieren registriert, leuchten die Tafeln mit dem Zeichen „Wildwechsel“ sowie der zulässigen Höchstgeschwindigkeit von 50 oder 70 km/h auf. Die Anlagen geben reduzierte Tempolimits nur dann vor, wenn sich tatsächlich Wildtiere in Straßennähe befinden.

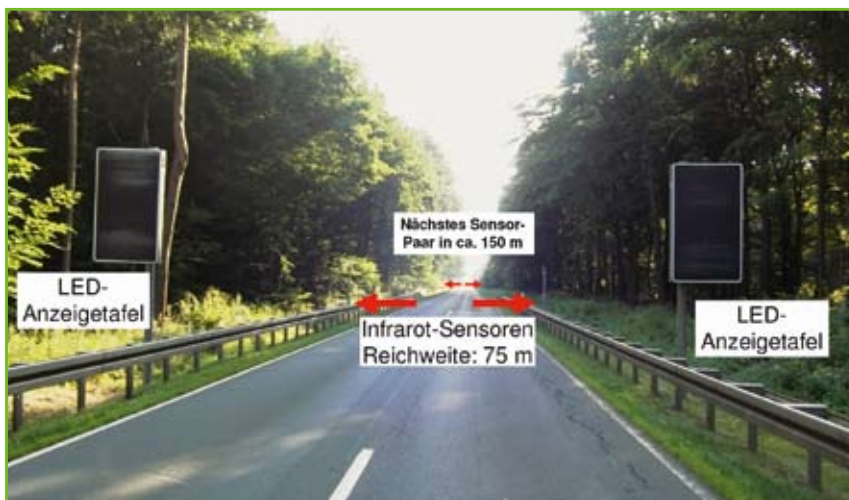
Aufbau einer Wildwarnanlage am Beispiel der Wildwarnanlage an der L 172 im Ziegelrodaer Forst

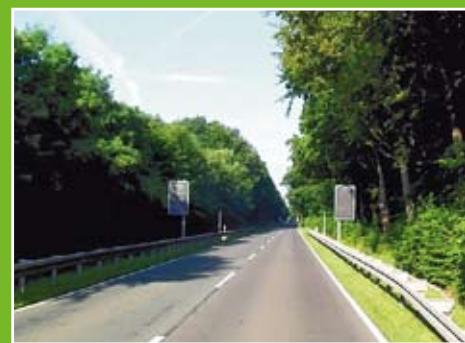
Wildwarnanlage im Ziegelrodaer Forst

Eine der ersten Wildwarnanlagen in Sachsen-Anhalt wurde im Ziegel-

rodaer Forst im September 2003 in Betrieb genommen. Seitdem ist die Anzahl an Verkehrsunfällen drastisch gesunken, wie eine Statistik der Polizei belegt.

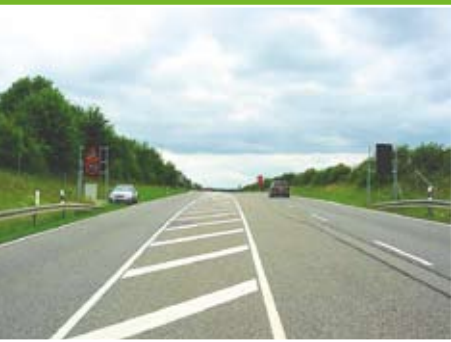
Wildwarnanlage Freiburg

flikts für die Tierwelt wurde im Jahr 2011 eine Wildwarnanlage mit zwei Zwangswechseln gebaut und in Betrieb genommen.

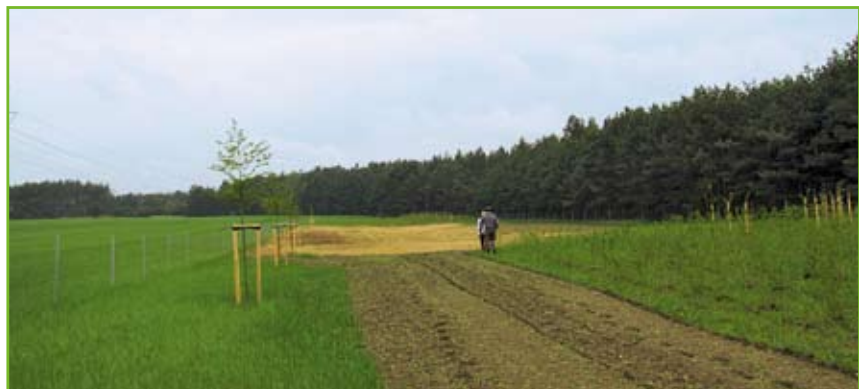
Die Maßnahmefläche ist mit einem Verbisschutzzaun gegen Wildschäden an den neuen Pflanzungen gesichert.

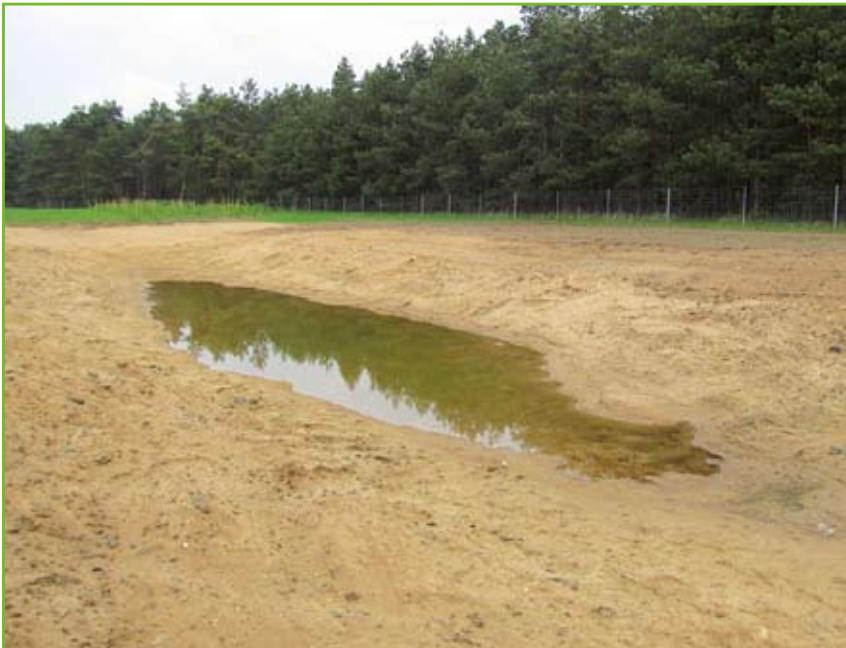
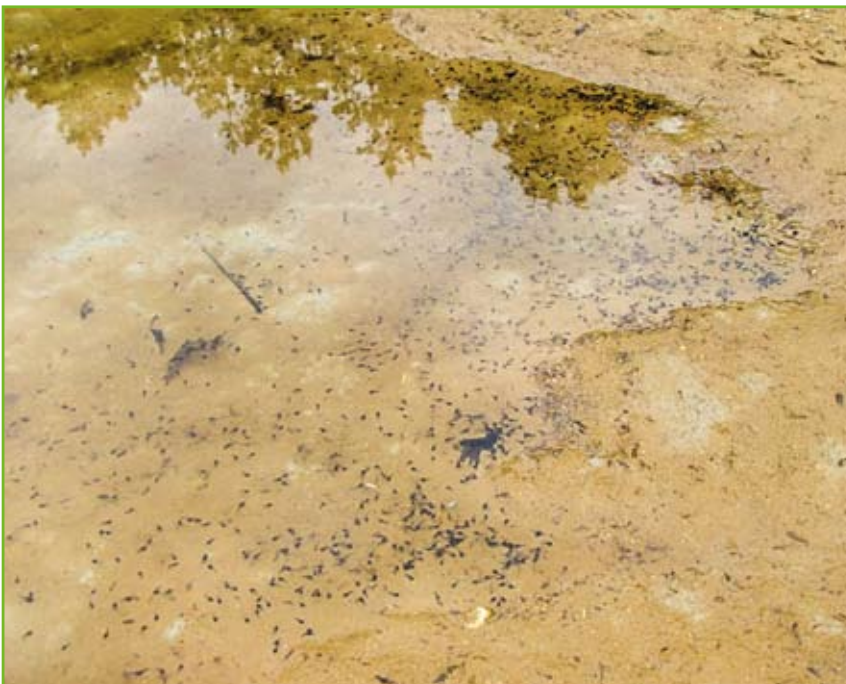
Der tiefste Teil des zukünftigen Gewässers hat sich bereits mit Wasser gefüllt. Die ersten Bewohner sind auch schon eingezogen. Der Experte konnte Kaulquappen der Knoblauchkröte und des Moorfroches erkennen.
